Thermowood *burkolatú napozó*

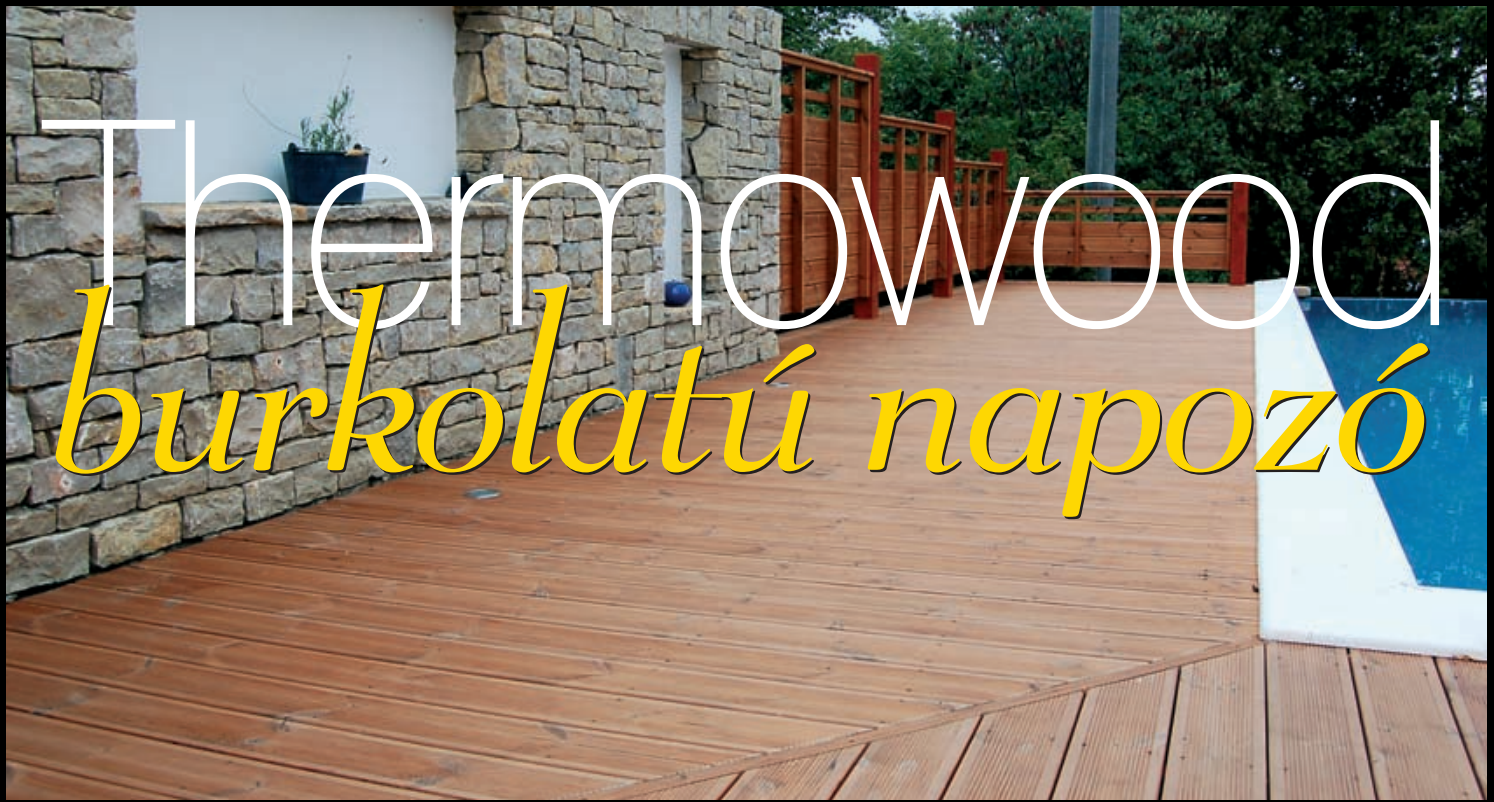
JELEEN ESETBEN egy vasbeton szerkezetű, vakolt, üvegmozaikkal burkolt medence és egy kőfal közé-elé készítettünk thermowood burkolatot. A megfelelően szilárd aljazat érdekében nem fukarkodtunk a párnafázattal. A medence és a kőfal oldalára rögzített gerendák közé szabtuk be a főtartókat, ezt sűrítettük párnafákkal, majd lecsavaroztuk a thermowood burkolatot. Kültéri faburkolatok rögzítéséhez kizárólag időjárásálló és megfelelő keresztmetszetű csavarokat használunk. Az oldalsó rész kialakításánál az oszlopoknak kettős szerepe volt. Egyrészt a járófelület alépitményeként szolgáltak, másrészt az árnyékoló-védő korlátot tartották. A medence mellett akkora volt a szintkülönbség, hogy egy tárolót is sikerült kialakítani, itt kap helyet kerékpár, fűnyíró, kerti bútor.

Fontos kérdés a medencéből kifröccsenő, valamint a csapadékvíz elvezetése. Ezt a medence oldalaitól pár százalékos lejtés kialakításával oldottuk meg, a kőfal tövében pedig egy rejtett csatornát alakítottunk ki.
